ASUP-Neuheitenmesse

27. Oktober 2017

**PCB:
Altbekanntes (?) und aktuelle Erkenntnisse**

Dr. Ulrich Saring

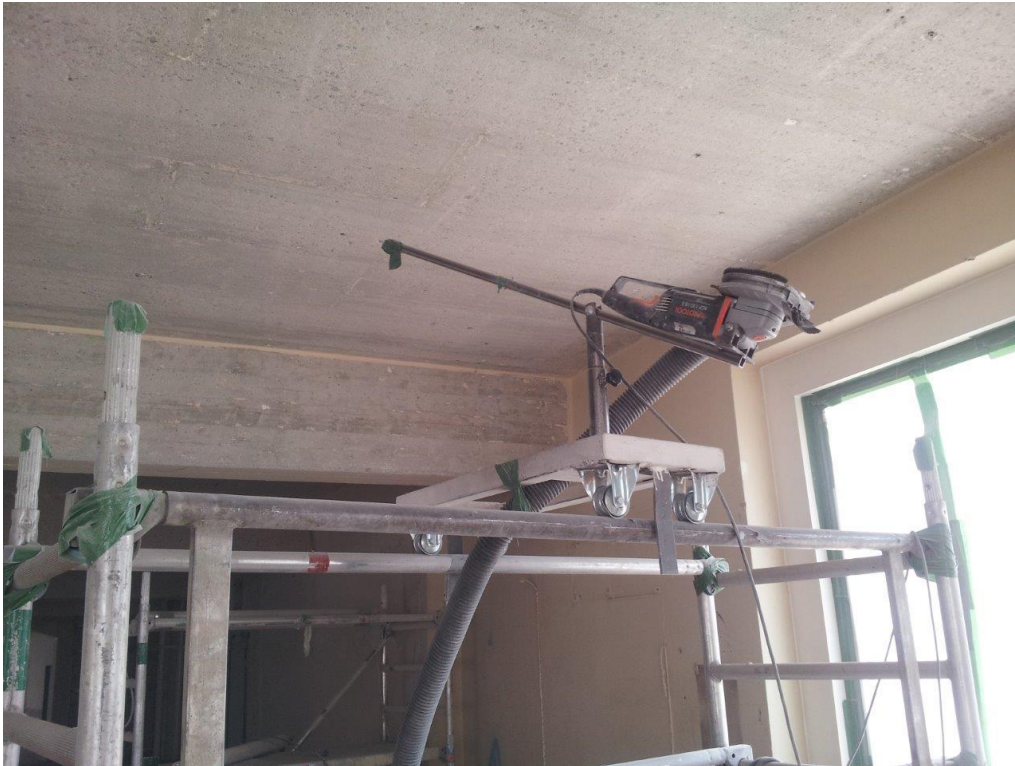
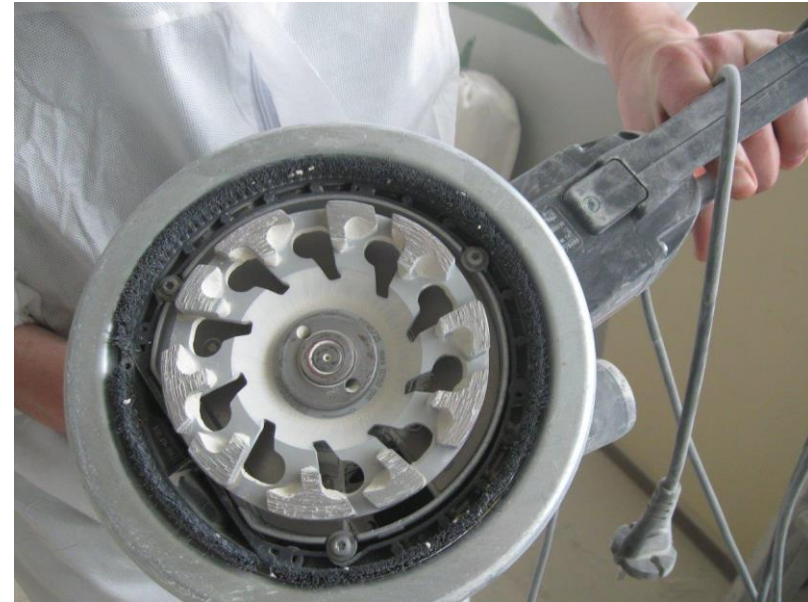
Oberflächenabtrag mit Handfräsen

- Handgeführte Fräsen / Schleifer mit Absaugung
- Zum Teil mit mechanischer Unterstützung
- Hohe Flexibilität, Wendigkeit

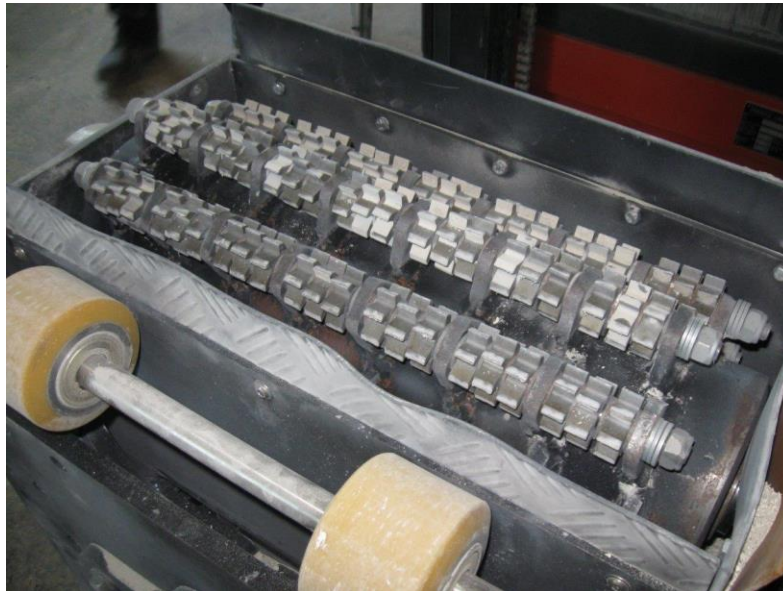
Oberflächenabtrag mit Großfräsen 1

- Hydraulisch / Elektrisch liniengeführte Fräsen mit Absaugung
- Tiefergehender (Beton-)Abtrag möglich
- Hohe Flächenleistung
- Geringe körperliche Belastung
- Kosten: ca. EUR 35,-- / m²

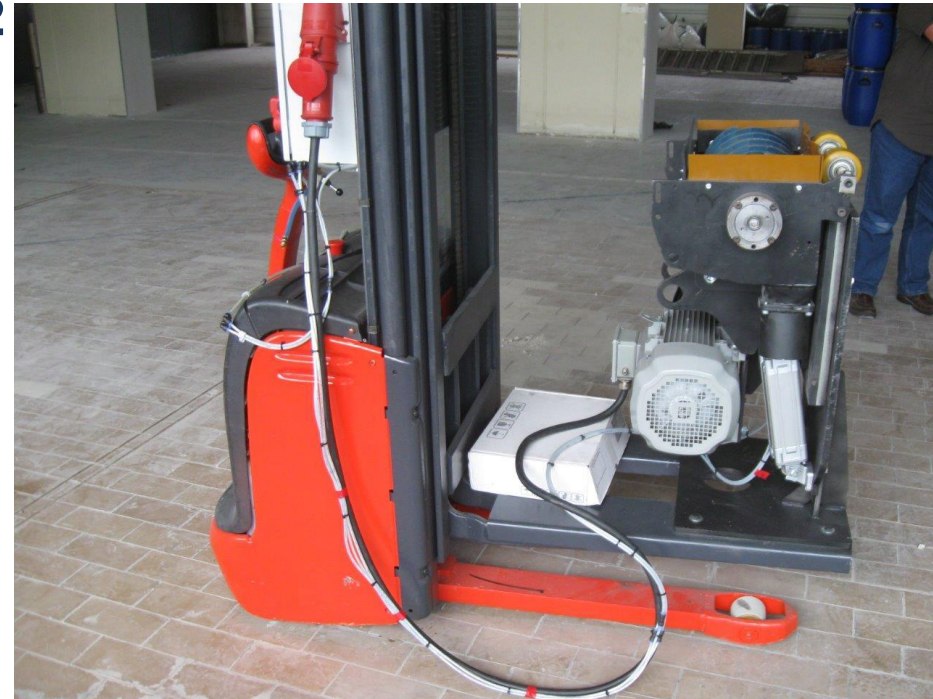
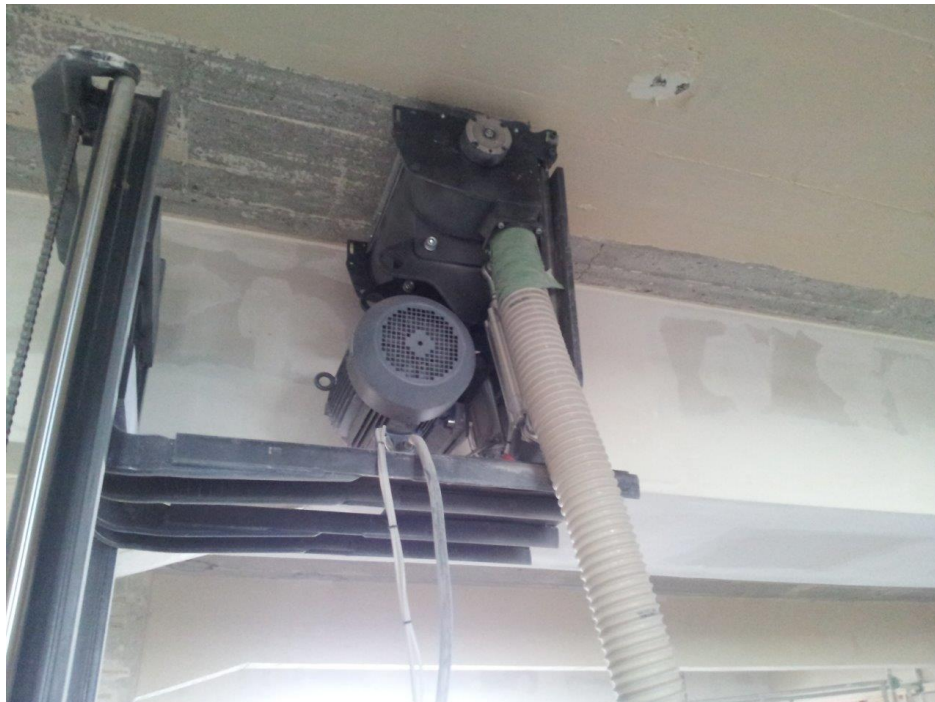
Oberflächenabtrag mit Großfräsen 2

- Bei Gabelstaplerbetrieb flexiblerer Einsatz als bei Führungsschienen
- Gleichmäßiger Abtrag schwierig
- Ausreichende Absaugung bei tiefergehendem Abtrag problematisch

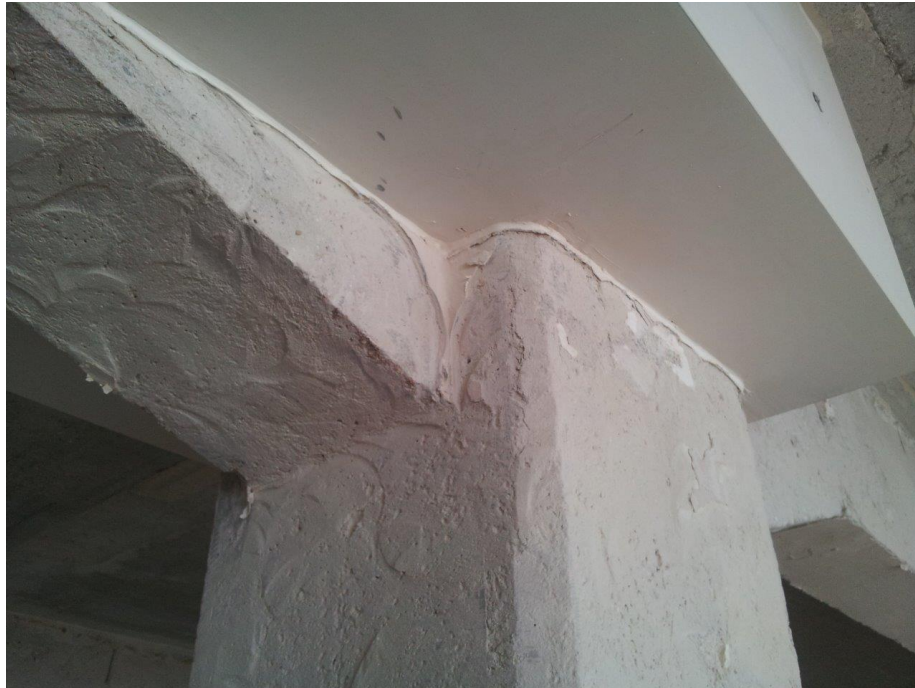
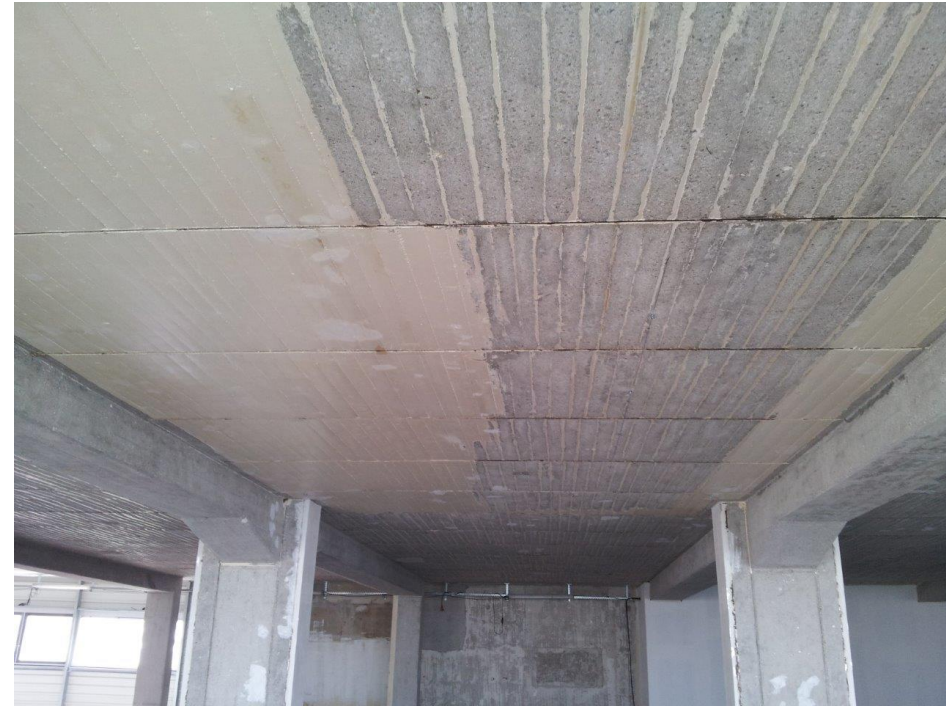
Grenzen der Frästechnik 1

- Ecken
- Schalungsstöße
- Bewehrung (Statik, Brandschutz)
- Einbauten

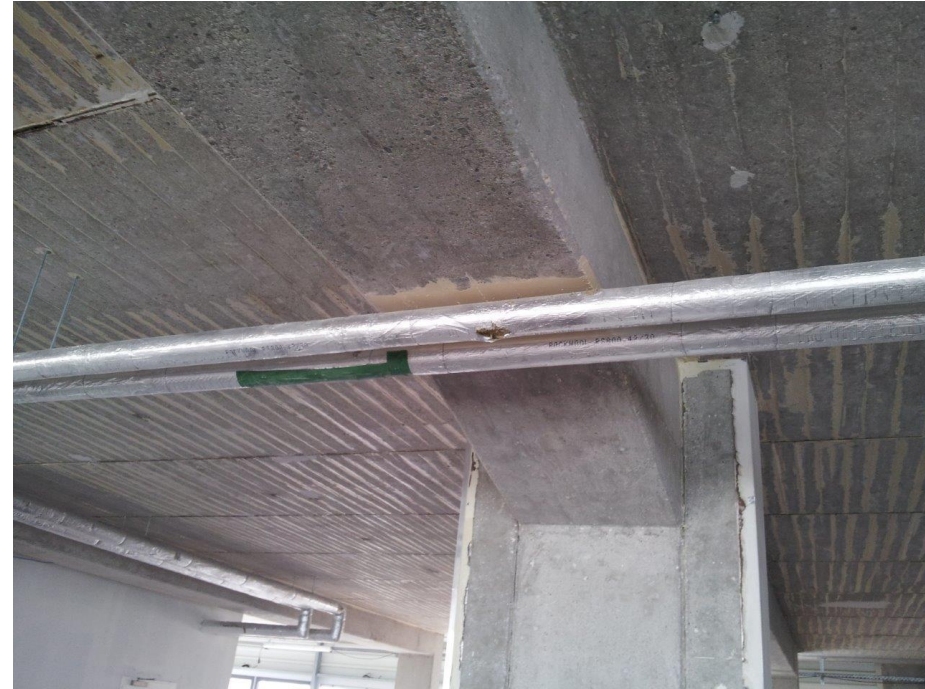
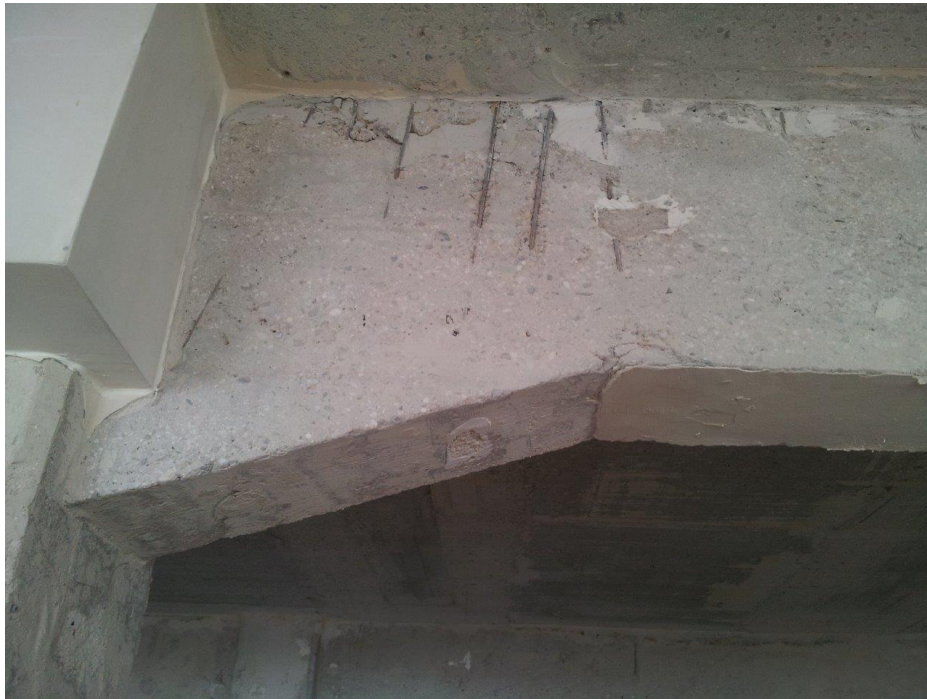
Grenzen der Frästechnik 2

- Ecken
- Schalungsstöße
- Bewehrung (Statik, Brandschutz)
- Einbauten

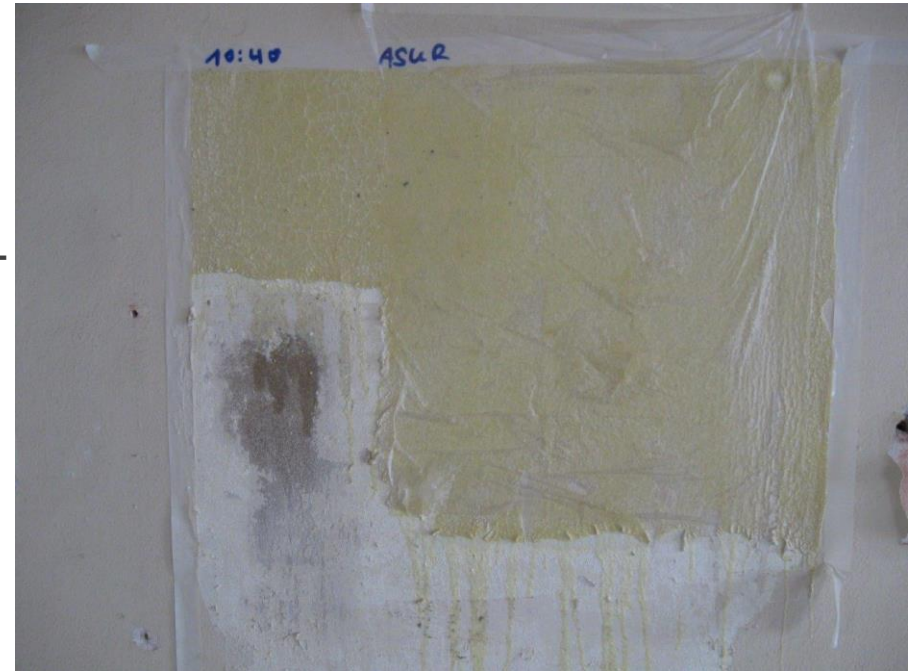
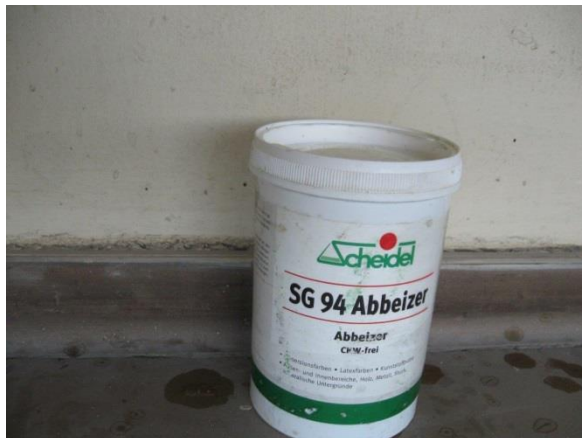
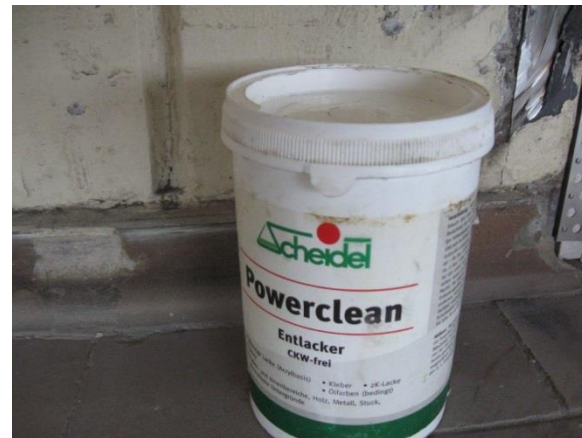
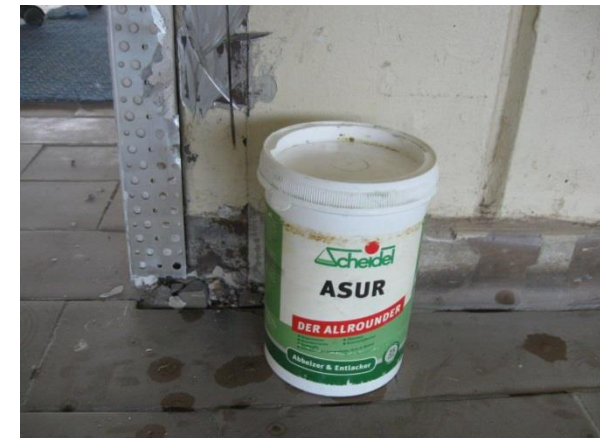
Oberflächenabtrag durch Beizen

- Staubloses Verfahren
- Kein Putzabtrag möglich
- Wirkstoffe:
 - 1) viskose CKW-freie Lösemittel-Tensidgemische, z. B. aliphatische Kohlenwasserstoffe, Benzylalkohol
 - 2) alkalische Verbindungen
- VOC-Belastung der Raumluft bei 1)
- Zeitmanagement bei 1)
- Hohe Alkalität bei 2)

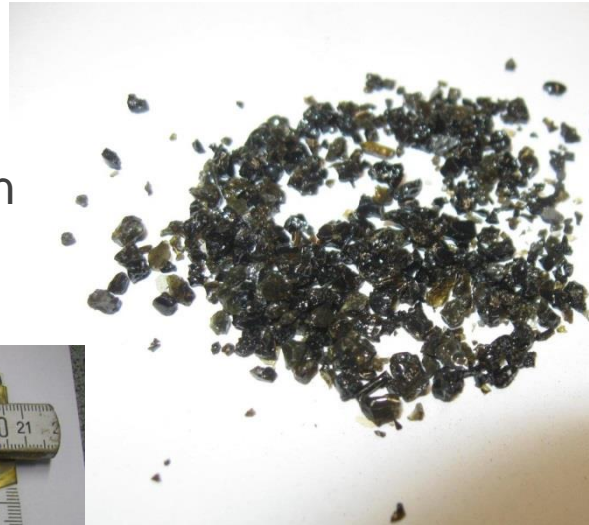
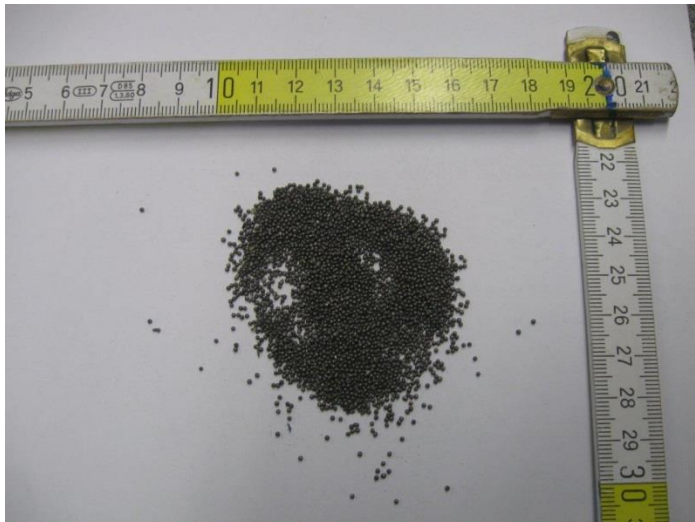
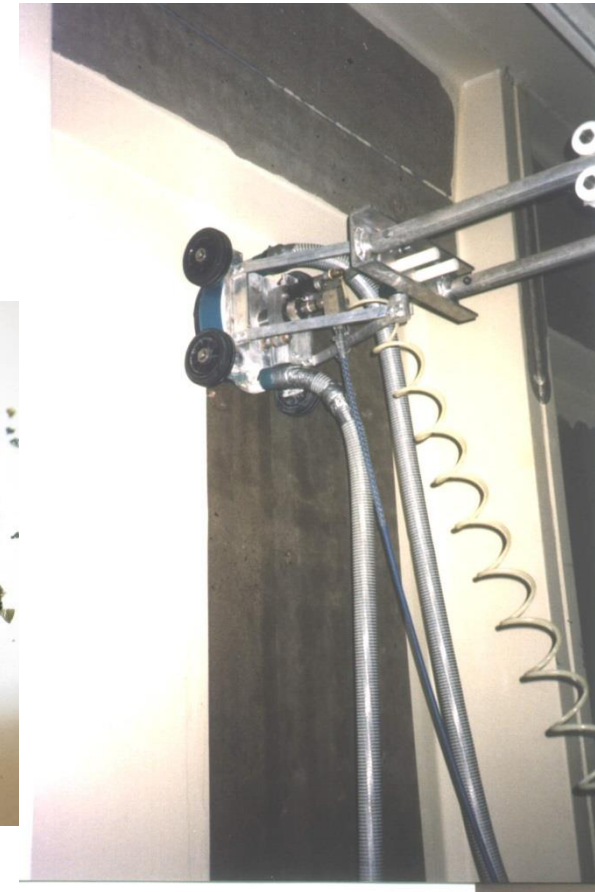
Oberflächenabtrag durch Strahlen

- Faktor Strahlmittel (Abrasiwwirkung)
 - Kohlendioxidpellets
 - Metallkugeln /-granulat
 - Mineralische Partikel
 - Wasser (DSW-Verfahren)
 - Feuchtsand-Strahlverfahren
 - Sponge-Jet-Verfahren (PU)

- Faktor Staubentwicklung (Absaugung)
- Faktor Abfall

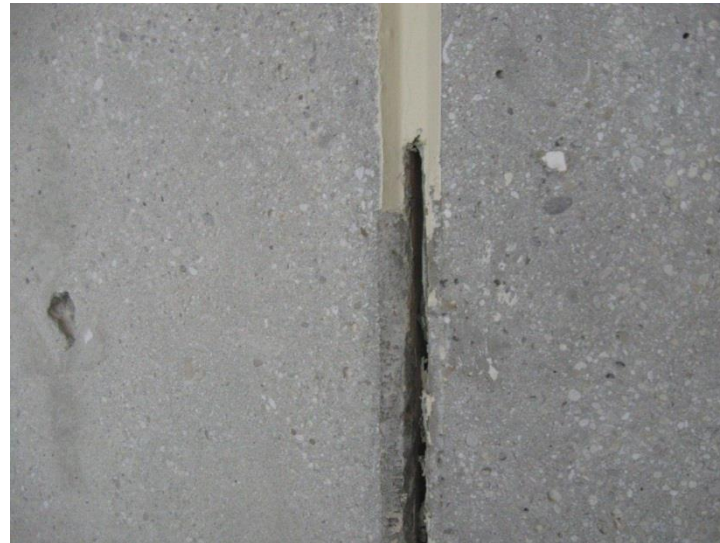
Räumliche Trennung / Beschichtung

- Räumliche Trennung selten praktiziert
- Flächenbeschichtung:
 - Anstriche (v. a. Latex und Acrylat)
 - Aktivkohletapete
 - Isolierfolie (z. B. Valutect)
- Fugen-/Randbeschichtung: Epoxidharz, Polyurethan
- Rückhaltevermögen: > 90 %
- Problemfelder
 - Haltbarkeit
 - Langzeitstabilität
 - Durchbruchverhalten

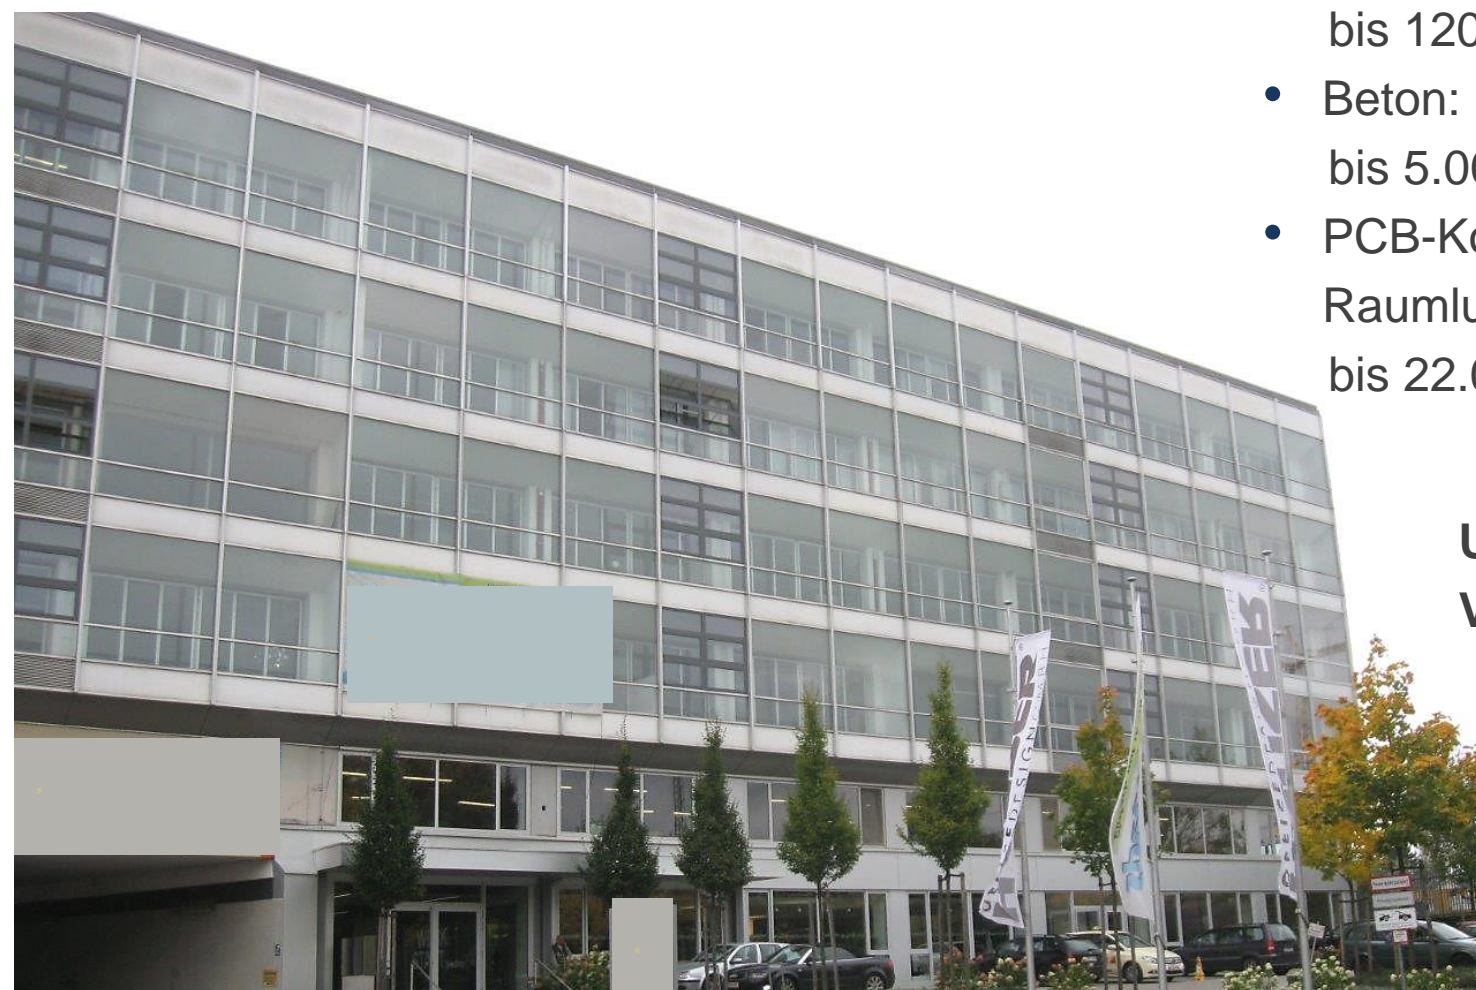
Raumluftbelastung und PCB-Quellen

- Wandfarbe:
bis 120.000 mg/kg
- Beton:
bis 5.000 mg/kg
- PCB-Konzentration in der
Raumluft:
bis 22.000 ng/m³ n. LAGA

**Ursache der PCB-
Verwendung:**

Flammschutz
Brandschutz

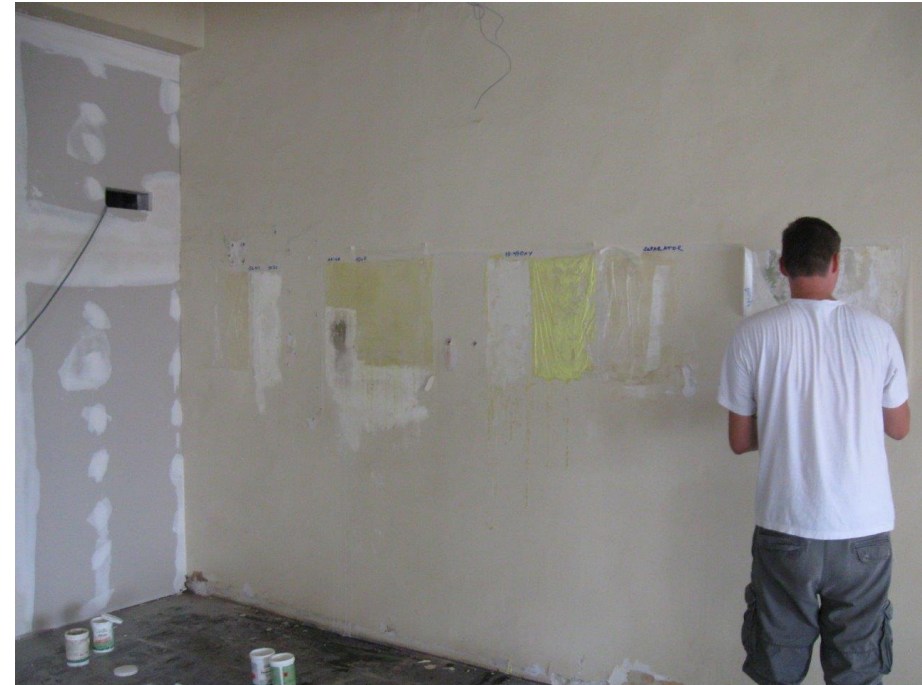
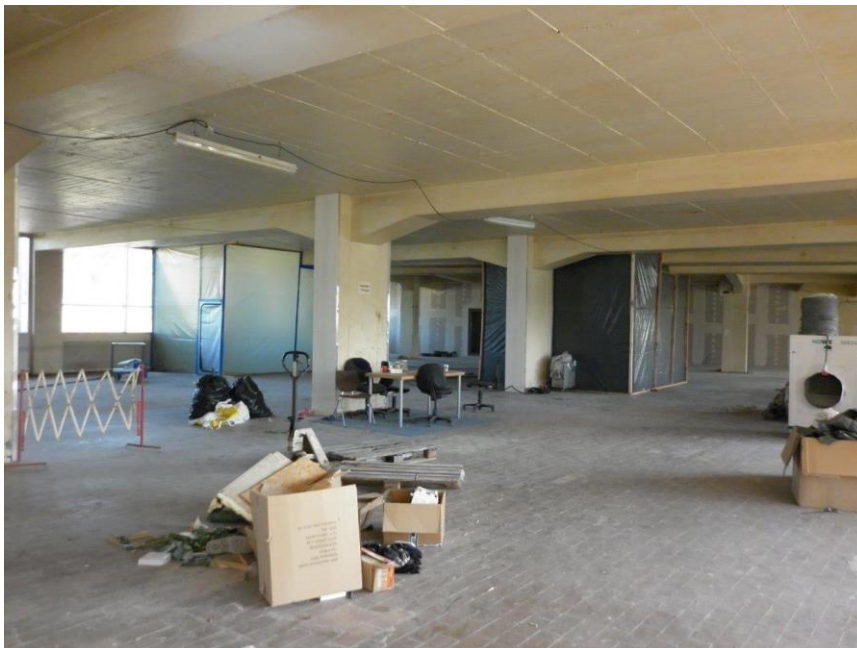
Auswahl Sanierungsverfahren: Pilotversuche für Decken, Unterzüge und Stützen

- 4 Abbeizversuche
- 7 Strahlverfahren
- Einsatz diverser Fräsen
- 3 renommierte Sanierungsfirmen

- Kein Beizen
- Kein Trockeneisstrahlen
- Fräs-/Schleifverfahren
(mit/ohne Betonabtrag)
- Stahlkiesstrahlen
(nur Farbabtrag)

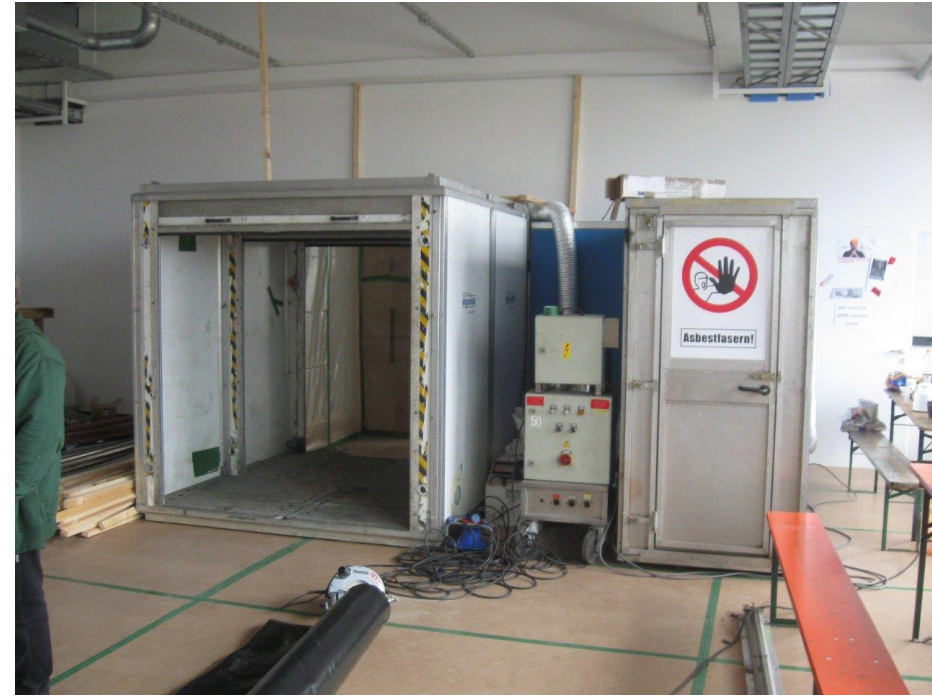
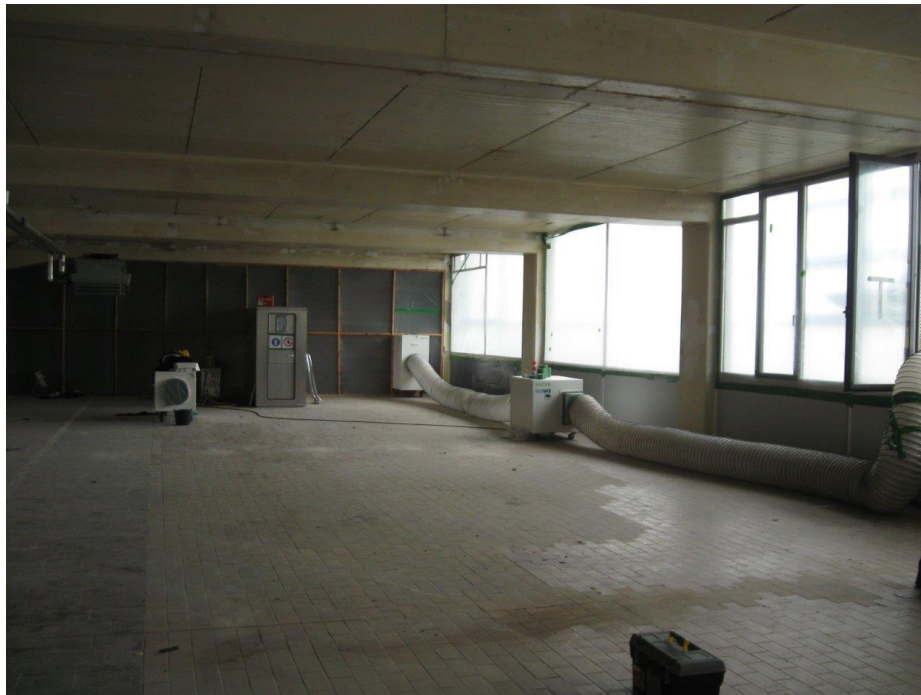
Sanierung – 2 Abschnitte

- Los 1: Fräsverfahren
- Los 2: Stahlkiesstrahlverfahren
 - Verbrauch: 45 kg/m²
 - Leistung: 5 – 10 min / m²

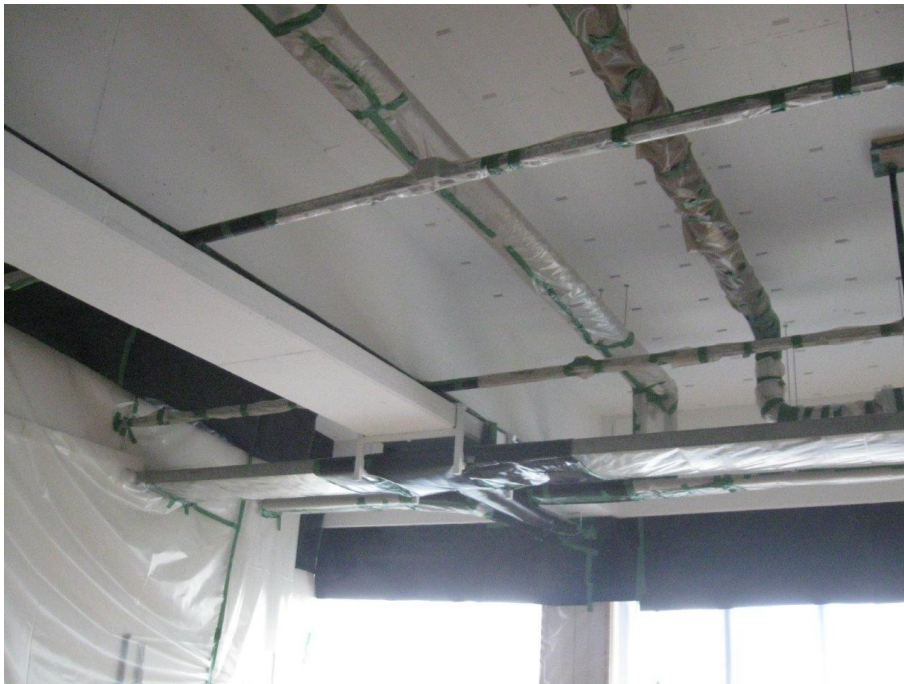
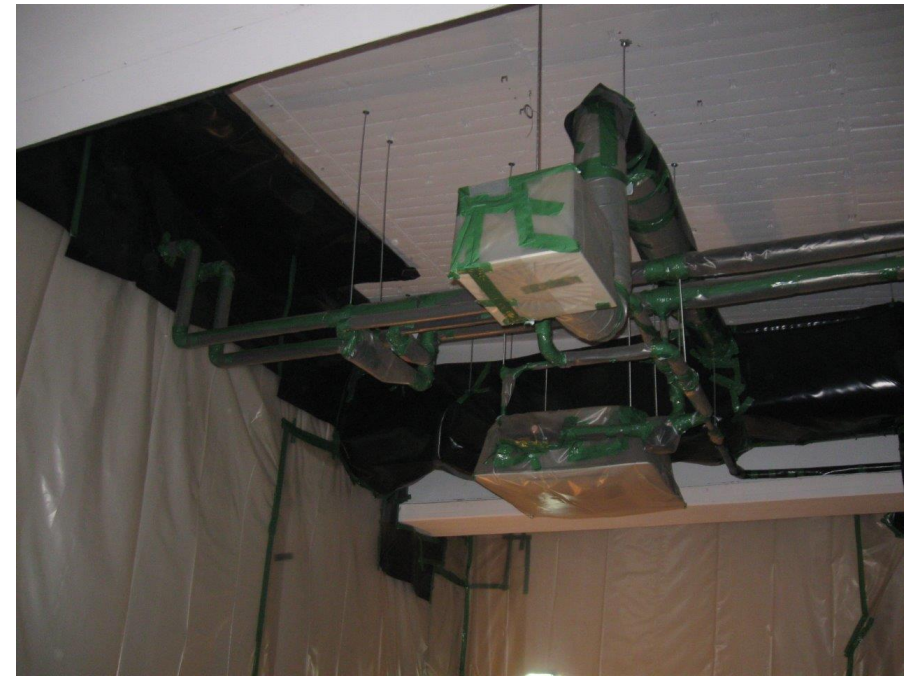
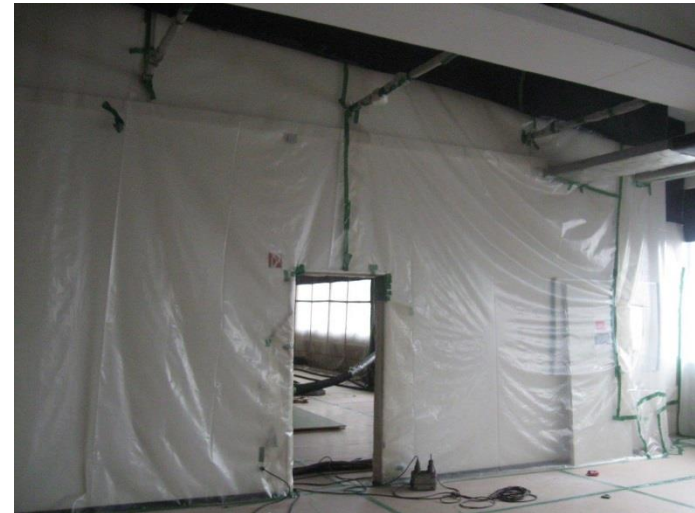
Sanierung - Vorbereitung

Einhausung / Abdeckung von

- Neuflächen
- Boden
- Infrastrukturellen Einrichtungen
- Ziel: Staubschutz, Strahlschutz

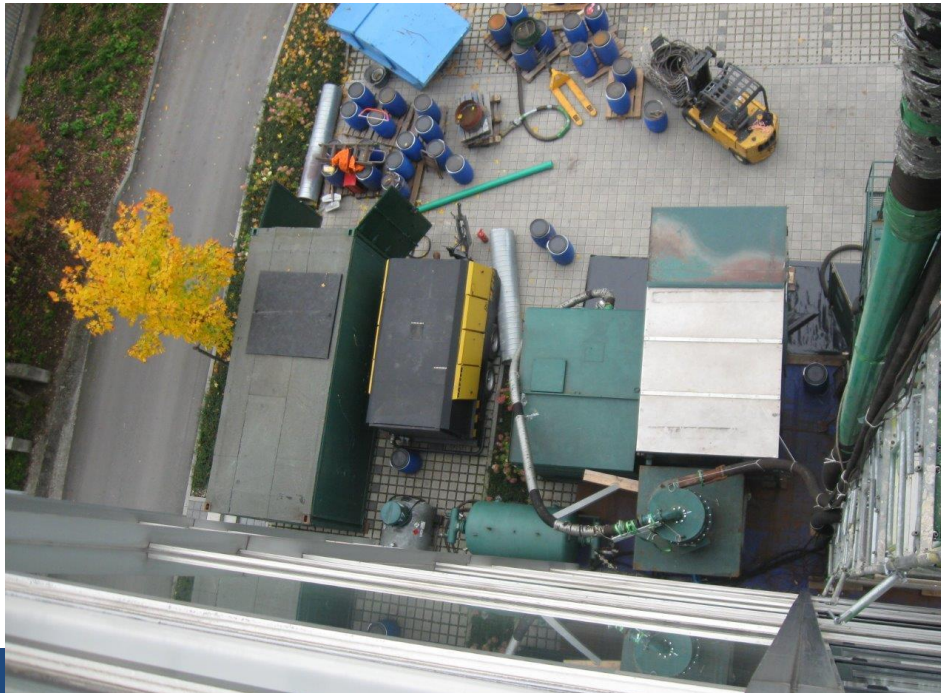
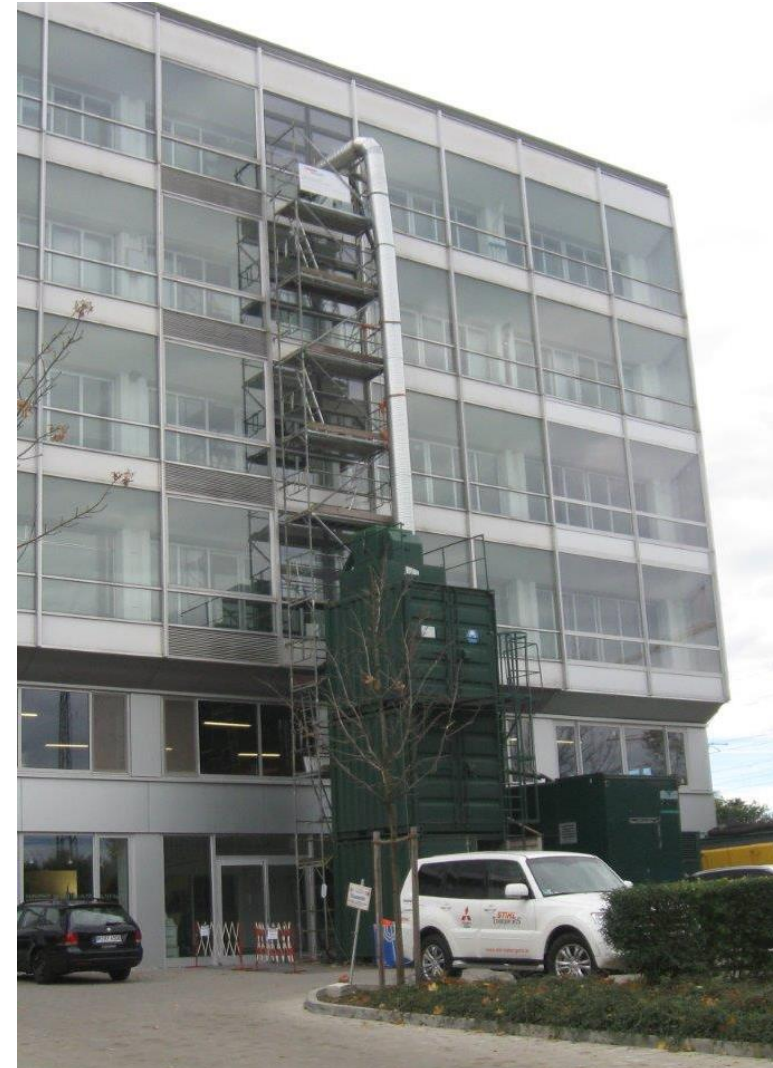
Sanierung – Stahlkiesstrahlen 01

- Keine integrierte Absaugung
- Lokale Absauggluten
- Hohe Luftwechselrate
- „Relativ“ staubarm
- Mechanisch-magnetische Rückgewinnung Strahlgut

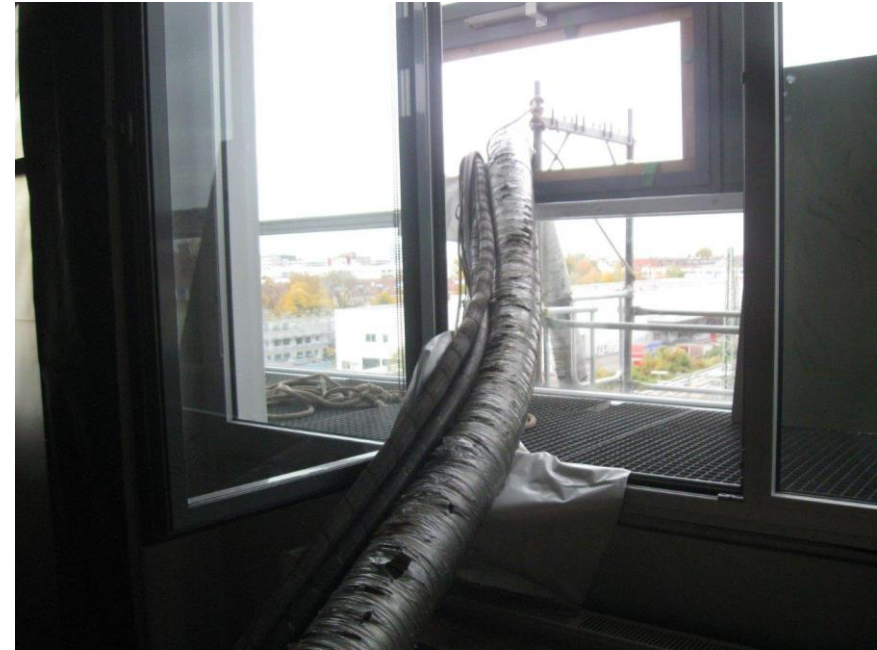
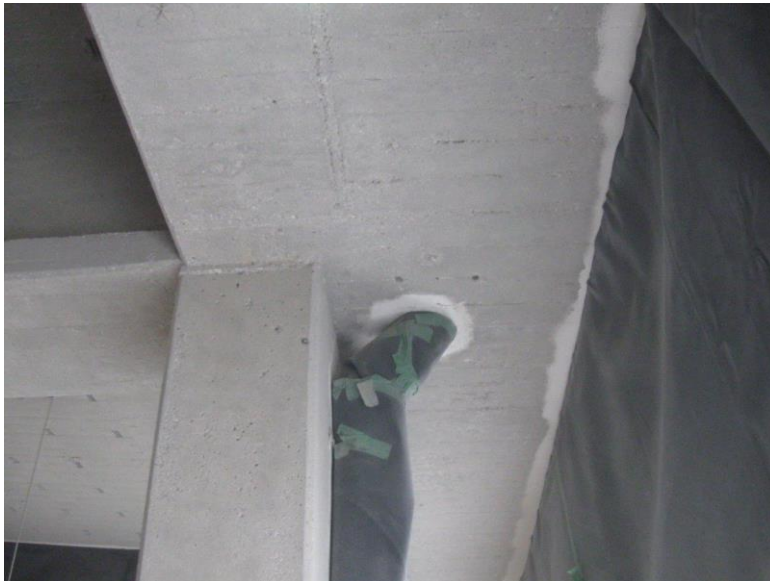
Sanierung – Stahlkiesstrahlen 02

- Hoher Initialaufwand (BE)
- Gute Abtragsleistung in Eckbereichen
- Wenig Abfall durch Strahlmittelrückgewinnung
- TOP-Prinzip bei derzeitiger Praxis problematisch
- Hoher Feinreinigungsaufwand

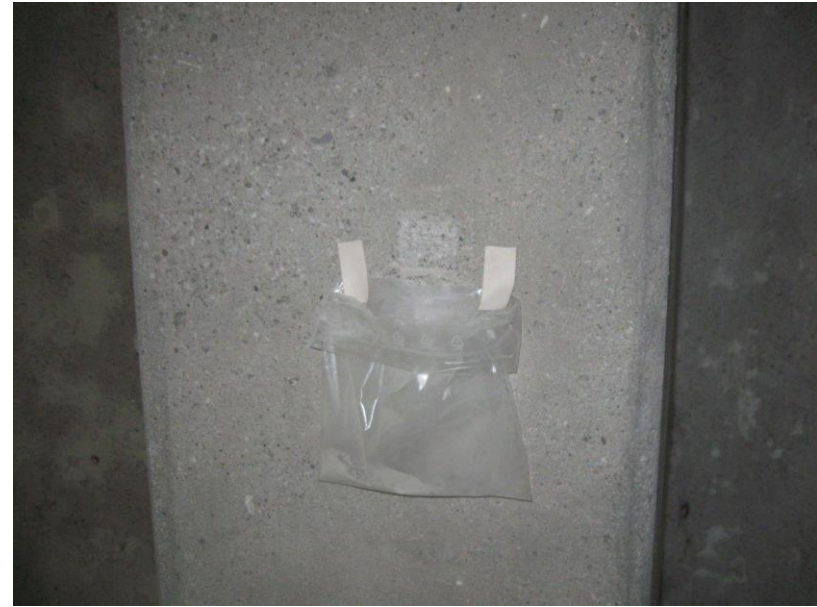
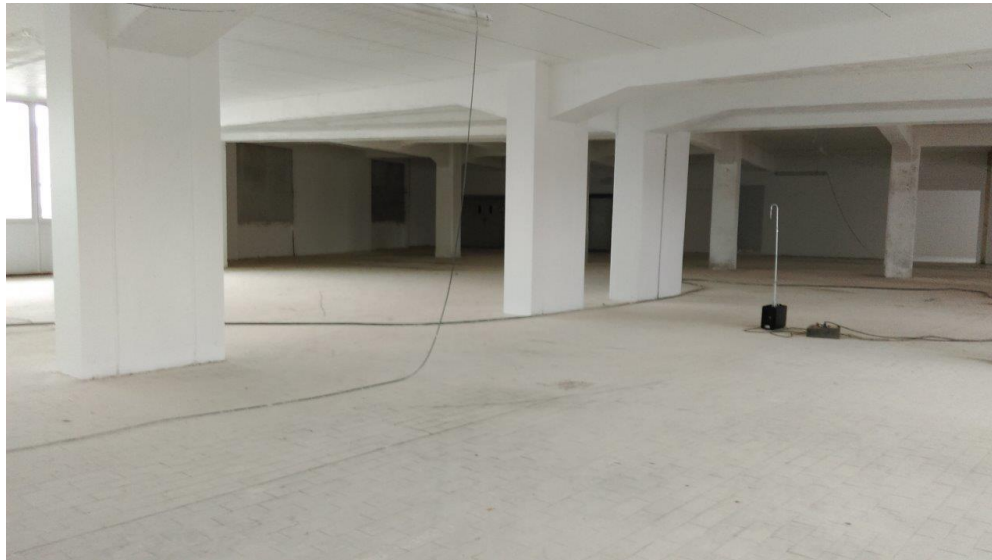
Nach der Sanierung:

- Feinreinigung trocken/nass
- Zwischenmessung
- Heizen/Lüften
- Streichen/Beschichten mit Latexfarbe
- Erfolgskontrollmessung:
PCB-Konzentration: 200 – 500 ng/m³
Wandgehalte (Beton): < 800 mg/kg

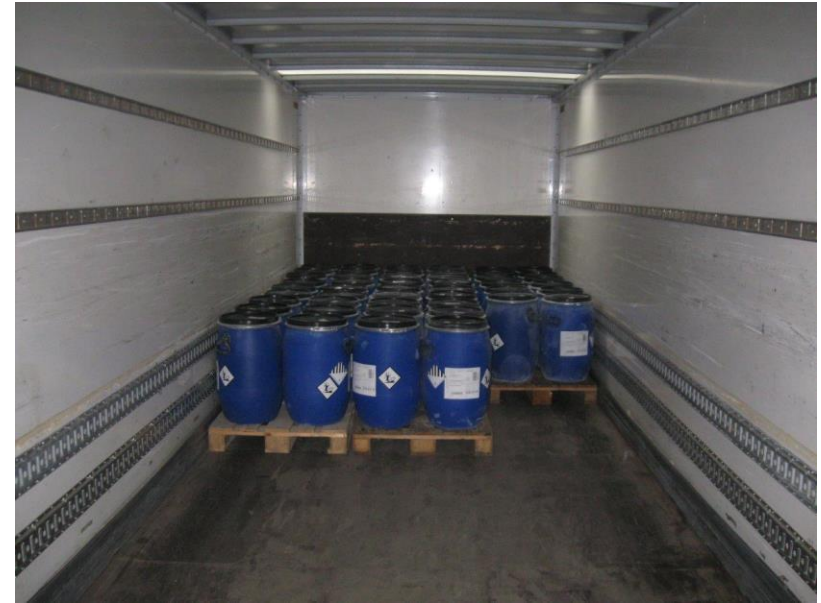
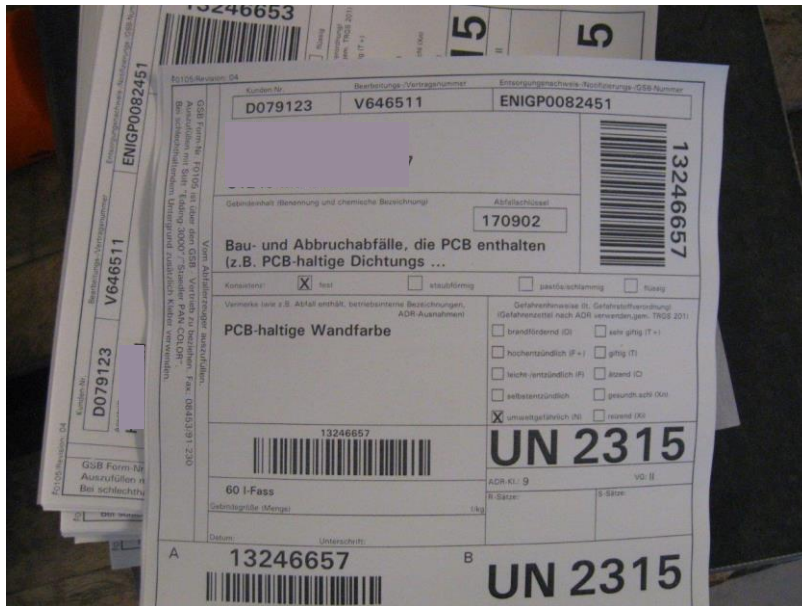
Zahlen – Daten - Fakten

- Ausführungsdauer: 3 Monate
- Behandelte Fläche: 5.500 m²
- Abtrag: im Mittel 3 kg/m²
- Sonderabfall: ca. 18 t

- Entsorgungskosten: EUR 700 – 1.200 / t
- Gesamtkosten: EUR 350.000,-
